Servizio di censimento e monitoraggio di manufatti
contenenti amianto e fibre artificiali vetrose negli
immobili del Comune di Milano e servizi accessori
App. n. 80/2019

**ATTUAZIONE DEL PROGRAMMA DI
CONTROLLO DEI MATERIALI DI AMIANTO IN
SEDE AI SENSI DEL DM 6 SETTEMBRE 1994**

**RELAZIONE DI MONITORAGGIO PERIODICO
DEI MATERIALI CONTENENTI AMIANTO
E/O DI FIBRE ARTIFICIALI VETROSE**

VIA GUSTAVO FARA, 32 – MILANO
SCUOLA SECONDARIA DI I GRADO- n. prog. 812

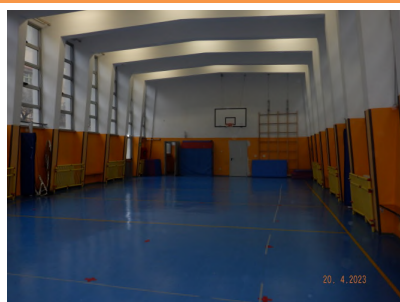
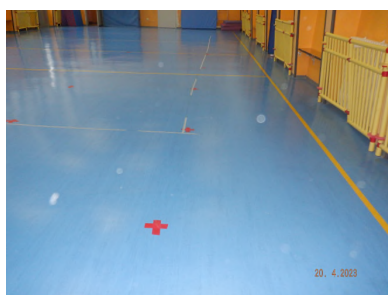
Tabella 3.1

Area: **PIANO TERRA – PALESTRA**

Installazione: **PAVIMENTAZIONI**

MCA: **COLLANTE**

Aggiornamento della valutazione del rischio		Data monitoraggio	Data precedente monitoraggio
		20/04/2023	19/04/2022
<i>Definizione secondo DM 6/9/1994</i>	Esito valutazione	2a – Materiale integro non suscettibile di danneggiamento	2a – Materiale integro non suscettibile di danneggiamento
	Misure d'intervento	Controllo periodico	Controllo periodico
<i>Indice VERSAR</i>	Esito valutazione	5	5
	Misure d'intervento	Monitoraggio periodico	Monitoraggio periodico
<i>Indice di Degrado</i>	Esito valutazione	---	---
	Misure d'intervento	---	---
<i>Definizione secondo linee guida 25/3/2015 e 12/11/2016</i>	Esito valutazione	---	---
	Misure d'intervento	---	---

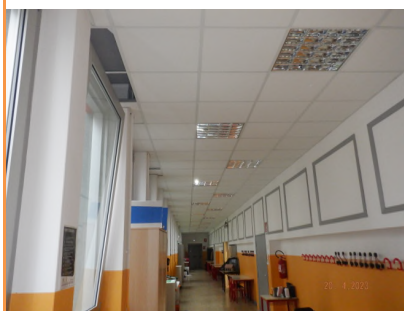
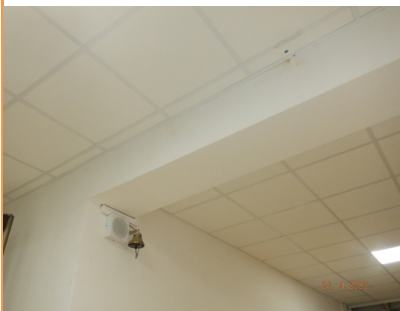
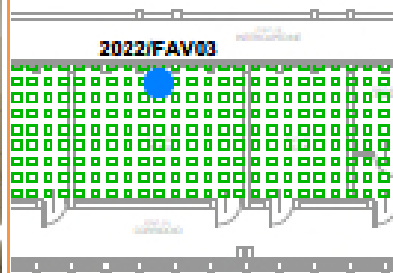
Tabella 3.2

Area: **PIANI DA INTERRATO A TERZO**

Installazione: **CONTROSOFFITTI**

FAV: **PANNELLI**

Aggiornamento della valutazione del rischio		Data monitoraggio	Data precedente monitoraggio
		20/04/2023	19/04/2022
<i>Definizione secondo DM 6/9/1994</i>	Esito valutazione	---	---
	Misure d'intervento	---	---
<i>Indice VERSAR</i>	Esito valutazione	---	---
	Misure d'intervento	---	---
<i>Indice di Degrado</i>	Esito valutazione	---	---
	Misure d'intervento	---	---
<i>Definizione secondo linee guida 25/3/2015 e 12/11/2016</i>	Esito valutazione	Lane minerali H351 (DLGS-2ES < 6 µm - contenuto ox >18%) Cancerogeno di categoria 2 - Sospettato di provocare il cancro per inalazione	Lane minerali H351 (DLGS-2ES < 6 µm - contenuto ox >18%) Cancerogeno di categoria 2 - Sospettato di provocare il cancro per inalazione
	Misure d'intervento	Manipolazione con cautele	Manipolazione con cautele

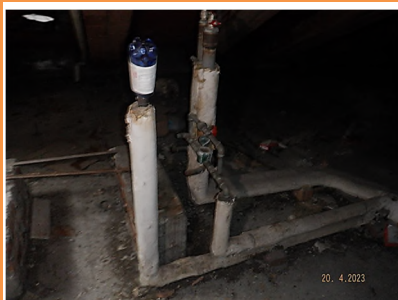
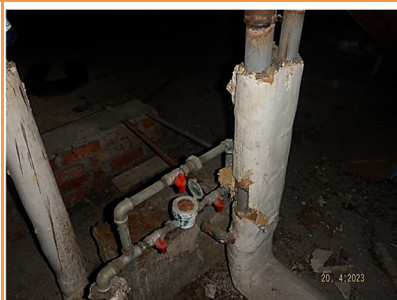
Tabella 3.3

Area: **COPERTURE – SOTTOTETTO**

Installazione: **TUBAZIONI**

FAV: **COIBENTE**

Aggiornamento della valutazione del rischio		Data monitoraggio	Data precedente monitoraggio
		20/04/2023	19/04/2022
<i>Definizione secondo DM 6/9/1994</i>	Esito valutazione	---	---
	Misure d'intervento	---	---
<i>Indice VERSAR</i>	Esito valutazione	---	---
	Misure d'intervento	---	---
<i>Indice di Degrado</i>	Esito valutazione	---	---
	Misure d'intervento	---	---
<i>Definizione secondo linee guida 25/3/2015 e 12/11/2016</i>	Esito valutazione	Lane minerali H351 (DLGS-2ES < 6 µm - contenuto ox >18%) Cancerogeno di categoria 2 - Sospettato di provocare il cancro per inalazione	Lane minerali H351 (DLGS-2ES < 6 µm - contenuto ox >18%) Cancerogeno di categoria 2 - Sospettato di provocare il cancro per inalazione
	Misure d'intervento	Manipolazione con cautele	Manipolazione con cautele

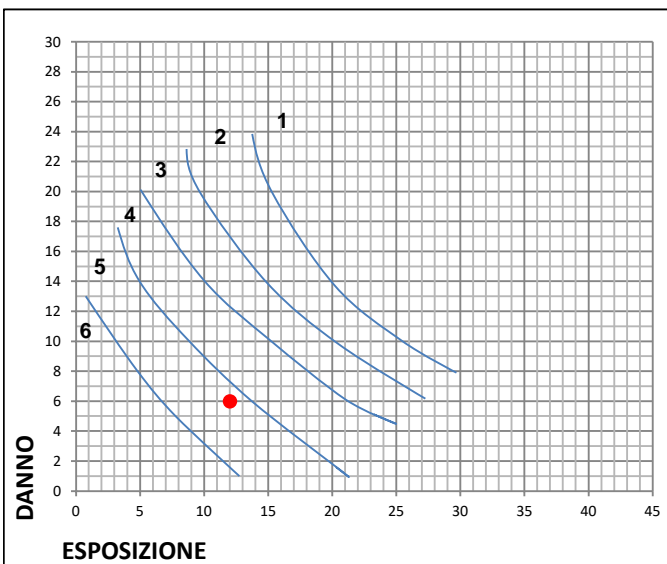
Edificio: Via Gustavo Fara, 32 - Milano
Ubicazione: Piano terra - Palestra

Installazione: Pavimentazioni	Scheda
Tipologia: Collante	1

DANNO		
TIPOLOGIA DI DANNO	CLASSI	PUNTEGGIO
<i>Fisico</i>	Alto (5) Moderato (4) Basso (2) Nullo (0)	2
<i>Acqua</i>	Presente (3) Assente (0)	0
<i>Vicinanza a oggetti soggetti a manutenzione</i>	< 0,3 m (3) 0,3÷1,5 m (2) > 1,5 m (0)	0
<i>Tipologia di materiali</i>	Tubazioni (0) Caldaie/serbatoi (1) Sistemi vent. (3) Soffitto e pareti (4) Altro (0-4)	1
<i>Potenzialità di contatto</i>	Per distanze < 3 m Elevata (8) Media (5) Bassa (2) Per distanze > 3 m Elevata (5) Media (3) Bassa (0)	2
<i>Contenuto di asbesto</i>	1÷30% (1) 30÷50% (3) >50% (5)	1
TOTALE DANNO		6

ESPOSIZIONE		
TIPOLOGIA DI DANNO	CLASSI	PUNTEGGIO
<i>Friabilità</i>	Alta (6) Moderata (3) Bassa (1) Nessuna (0)	1
<i>Area</i>	< 1 mq (0) 1÷10 mq (1) 10÷100 mq (2) >100 mq (3)	3
<i>Struttura dei muri</i>	Grezza (4) Rugosa (3) Fine (2) Liscia (1)	1
<i>Ventilazione</i>	Presenti (1) Assenti (0) In aspirazione (4) In uscita (2)	0
<i>Movimento d'aria</i>	Elevata (5) Media (2) Bassa (0)	0
<i>Attività</i>	Elevata (5) Media (2) Bassa (0)	2
<i>Pavimentazione</i>	Moquettes (4) Piastrille (2) Calcestruzzo (1) Altro (1 - 4)	2
<i>Barriere</i>	Controsoffitto (1) Incapsulamento (2) Grate (3) Nessuno (4) Altro (0÷4)	1
<i>Popolazione</i>	< 10 (1) 10÷200 (2) 200÷500 (3) 500÷1000 (4) > 1000 (5)	2
TOTALE ESPOSIZIONE		12

Interpretazione dati (grado di urgenza della bonifica)	
ZONA 1	Rimozione immediata
ZONA 2	Rimozione quanto prima possibile. La rimozione può essere rimandata alla prima occasione utile (es. vacanze estive in una scuola), ma senza aspettare l'occasione di un intervento di manutenzione straordinaria dello stabile.
ZONA 3	Rimozione programmata. La rimozione può essere affrontata nell'ambito dei programmi di manutenzione e ristrutturazione dell'edificio
ZONA 4	Riparazione. Le aree danneggiate dovrebbero essere sistemate con interventi limitati di confinamento o incapsulamento.
ZONA 5	Monitoraggio periodico. Controllo periodico delle aree al fine di assicurare che non si verifichino danni ulteriori.
ZONA 6	Nessuna azione immediata. Rilascio di fibre improbabile. Non occorre attuare alcun intervento.
