Servizio di censimento e monitoraggio di manufatti contenenti amianto e fibre artificiali vetrose negli immobili del Comune di Milano e servizi accessori  
App. n. 80/2019

ATTUAZIONE DEL PROGRAMMA DI  
CONTROLLO DEI MATERIALI DI AMIANTO IN  
SEDE AI SENSI DEL DM 6 SETTEMBRE 1994

VIA LUIGI GALVANI, 7-9 - MILANO

SCUOLA DELL'INFANZIA E PRIMARIA – n. prog. 884

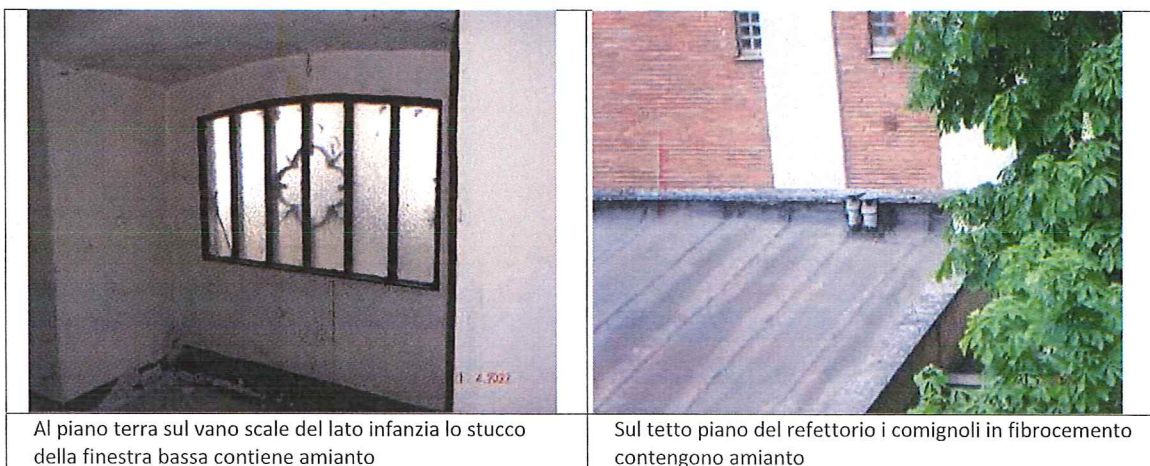
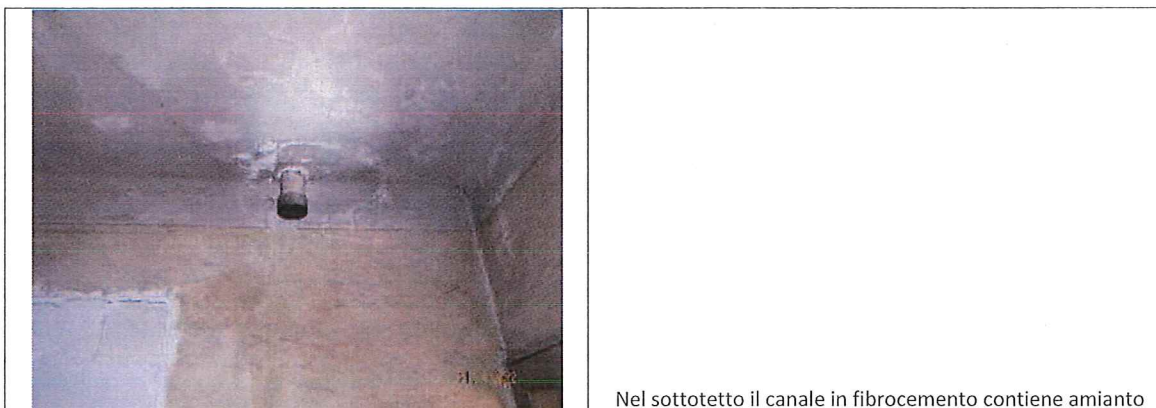
Area interessata	Passività	Installazione	Manufatto	Stima Quantità	Valutazione del rischio				Interventi di legge e/o consigliati
					DM 6/9/94	VERSAR	ID	FAV	
Piano terra - vano scale lato infanzia	AMIANTO	Infisso	Stucco	N.1 (0,5 kg)	2b Materiale integro suscettibile di danneggiamento	VERSAR 4	---	---	Controllo periodico ANNUALE Riparazione delle eventuali aree danneggiate
Tetto piano - refettorio	AMIANTO	Comignoli	Fibrocemento	2 m	2b Materiale integro suscettibile di danneggiamento	VERSAR 4	---	---	Controllo periodico ANNUALE Riparazione delle eventuali aree danneggiate
Sottotetto	AMIANTO	Canale	Fibrocemento	1 m	2b Materiale integro suscettibile di danneggiamento	VERSAR 5	---	---	Controllo periodico ANNUALE
