Servizio di censimento e monitoraggio di manufatti
contenenti amianto e fibre artificiali vetrose negli
immobili del Comune di Milano e servizi accessori
App. n. 80/2019

Rev. n. 00 Data emissione 21/05/2024

RELAZIONE DI MONITORAGGIO PERIODICO DEI MATERIALI CONTENENTI AMIANTO E/O DI FIBRE ARTIFICIALI VETROSE

VIA LUIGI GALVANI, 7-9 – MILANO
SCUOLA DELL'INFANZIA E PRIMARIA – n. prog. 884

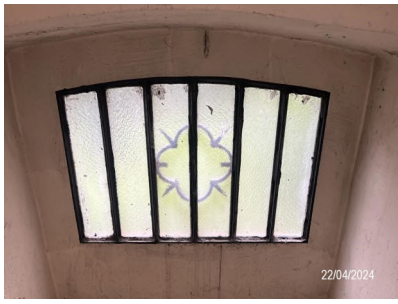
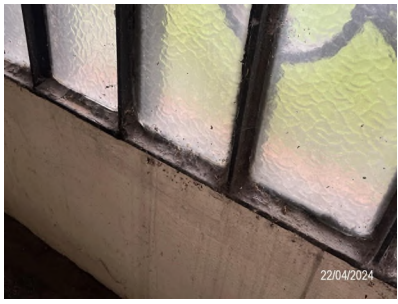
Tabella 3.1			
Area: PIANO TERRA – VANO SCALE LATO INFANZIA			
Installazione: INFISSO			
MCA: STUCCO

Aggiornamento della valutazione del rischio		<i>Data monitoraggio</i>	<i>Data precedente monitoraggio</i>
		22/04/2024	20/04/2023
<i>Definizione secondo DM 6/9/1994</i>	Esito valutazione	2b – Materiale integro suscettibile di danneggiamento	2b – Materiale integro suscettibile di danneggiamento
	Misure d'intervento	Controllo periodico	Controllo periodico
<i>Indice VERSAR</i>	Esito valutazione	4	4
	Misure d'intervento	Riparazione delle eventuali parti danneggiate	Riparazione delle eventuali parti danneggiate
<i>Indice di Degrado</i>	Esito valutazione	---	---
	Misure d'intervento	---	---
<i>Definizione secondo linee guida 25/3/2015 e 12/11/2016</i>	Esito valutazione	---	---
	Misure d'intervento	---	---

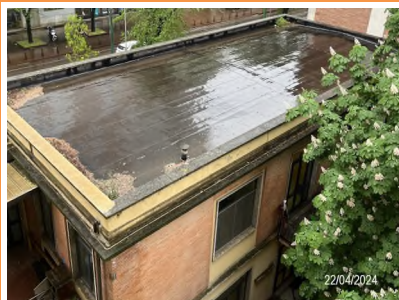
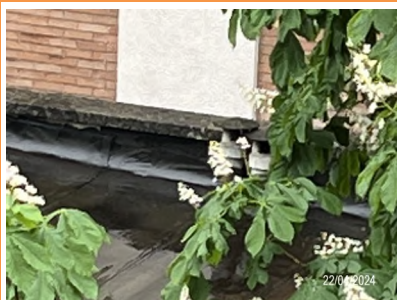
Tabella 3.2

Area: **TETTO PIANO – REFETTORIO**

Installazione: **COMIGNOLI**

MCA: **FIBROCEMENTO**

Aggiornamento della valutazione del rischio		Data monitoraggio	Data precedente monitoraggio
		22/04/2024	20/04/2023
<i>Definizione secondo DM 6/9/1994</i>	Esito valutazione	2b – Materiale integro suscettibile di danneggiamento	2b – Materiale integro suscettibile di danneggiamento
	Misure d'intervento	Controllo periodico	Controllo periodico
<i>Indice VERSAR</i>	Esito valutazione	4	4
	Misure d'intervento	Riparazione delle eventuali parti danneggiate	Riparazione delle eventuali parti danneggiate
<i>Indice di Degrado</i>	Esito valutazione	---	---
	Misure d'intervento	---	---
<i>Definizione secondo linee guida 25/3/2015 e 12/11/2016</i>	Esito valutazione	---	---
	Misure d'intervento	---	---

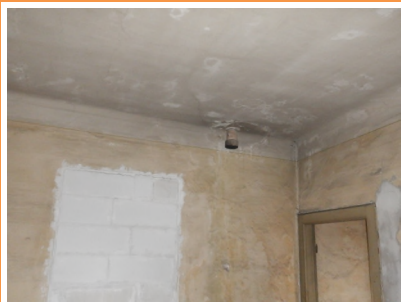
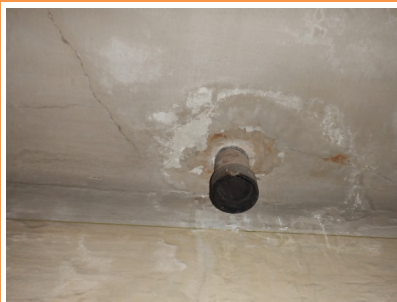
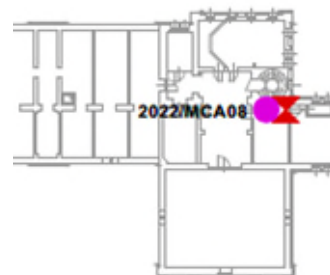
Tabella 3.3

Area: **SOTTOTETTO**

Installazione: **CANALE**

MCA: **FIBROCEMENTO**

Aggiornamento della valutazione del rischio		Data monitoraggio	Data precedente monitoraggio
		22/04/2024	20/04/2023
<i>Definizione secondo DM 6/9/1994</i>	Esito valutazione	2b – Materiale integro suscettibile di danneggiamento	2b – Materiale integro suscettibile di danneggiamento
	Misure d'intervento	Controllo periodico	Controllo periodico
<i>Indice VERSAR</i>	Esito valutazione	5	5
	Misure d'intervento	Monitoraggio periodico	Monitoraggio periodico
<i>Indice di Degrado</i>	Esito valutazione	---	---
	Misure d'intervento	---	---
<i>Definizione secondo linee guida 25/3/2015 e 12/11/2016</i>	Esito valutazione	---	---
	Misure d'intervento	---	---

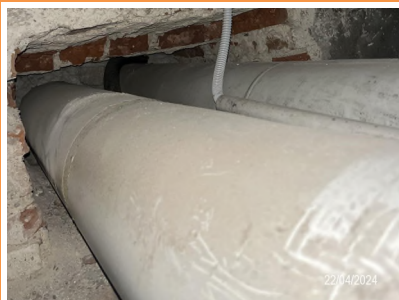
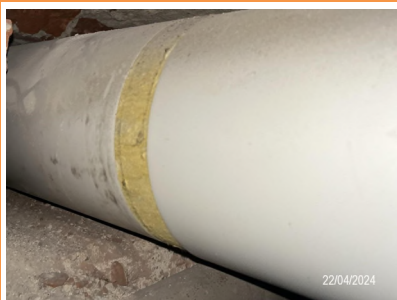
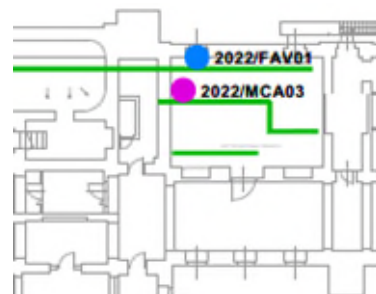
Tabella 3.4

Area: **CANTINE**

Installazione: **TUBAZIONI**

FAV: **COIBENTE**

Aggiornamento della valutazione del rischio		Data monitoraggio	Data precedente monitoraggio
		22/04/2024	20/04/2023
<i>Definizione secondo DM 6/9/1994</i>	Esito valutazione	---	---
	Misure d'intervento	---	---
<i>Indice VERSAR</i>	Esito valutazione	---	---
	Misure d'intervento	---	---
<i>Indice di Degrado</i>	Esito valutazione	---	---
	Misure d'intervento	---	---
<i>Definizione secondo linee guida 25/3/2015 e 12/11/2016</i>	Esito valutazione	Lane minerali H351 (DLGS-2ES < 6 µm - contenuto ox >18%) Cancerogeno di categoria 2 - Sospettato di provocare il cancro per inalazione	Lane minerali H351 (DLGS-2ES < 6 µm - contenuto ox >18%) Cancerogeno di categoria 2 - Sospettato di provocare il cancro per inalazione
	Misure d'intervento	Manipolazione con cautele	Manipolazione con cautele

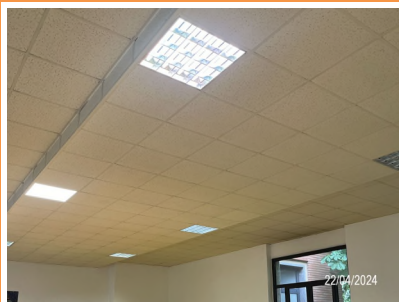
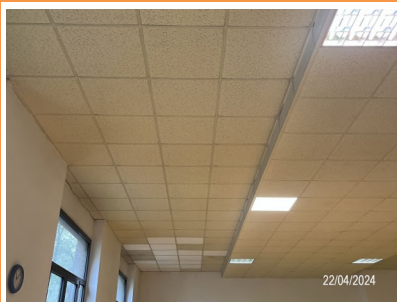
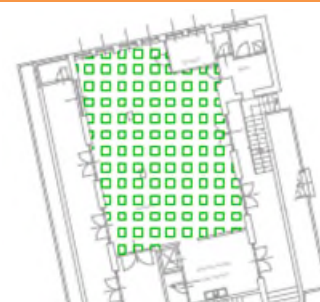
Tabella 3.5

Area: **PIANO INTERRATO E TERRA – REFETTORIO**

Installazione: **CONTROSOFFITTI**

FAV: **PANNELLI**

Aggiornamento della valutazione del rischio		Data monitoraggio	Data precedente monitoraggio
		22/04/2024	20/04/2023
<i>Definizione secondo DM 6/9/1994</i>	Esito valutazione	---	---
	Misure d'intervento	---	---
<i>Indice VERSAR</i>	Esito valutazione	---	---
	Misure d'intervento	---	---
<i>Indice di Degrado</i>	Esito valutazione	---	---
	Misure d'intervento	---	---
<i>Definizione secondo linee guida 25/3/2015 e 12/11/2016</i>	Esito valutazione	Lane minerali H351 (DLGS-2ES < 6 µm - contenuto ox >18%) Cancerogeno di categoria 2 - Sospettato di provocare il cancro per inalazione	Lane minerali H351 (DLGS-2ES < 6 µm - contenuto ox >18%) Cancerogeno di categoria 2 - Sospettato di provocare il cancro per inalazione
	Misure d'intervento	Manipolazione con cautele	Manipolazione con cautele

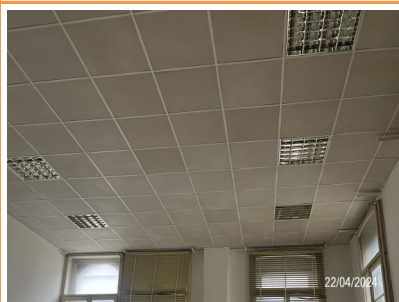
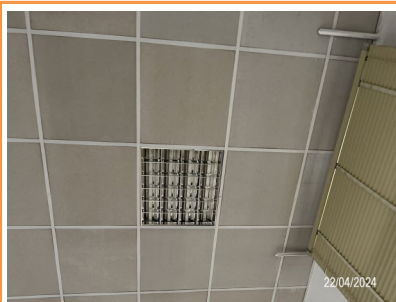
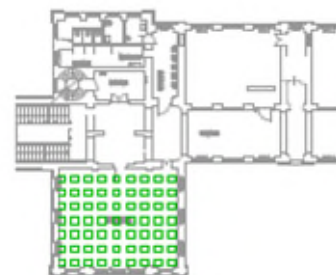
Tabella 3.6

Area: **SECONDO PIANO – AULE ANTECEDENTI VANI SCALE**

Installazione: **CONTROSOFFITTI**

FAV: **MATERASSINI**

Aggiornamento della valutazione del rischio		Data monitoraggio	Data precedente monitoraggio
		22/04/2024	20/04/2023
<i>Definizione secondo DM 6/9/1994</i>	Esito valutazione	---	---
	Misure d'intervento	---	---
<i>Indice VERSAR</i>	Esito valutazione	---	---
	Misure d'intervento	---	---
<i>Indice di Degrado</i>	Esito valutazione	---	---
	Misure d'intervento	---	---
<i>Definizione secondo linee guida 25/3/2015 e 12/11/2016</i>	Esito valutazione	Lane minerali H351 (DLGS-2ES < 6 µm - contenuto ox >18%) Cancerogeno di categoria 2 - Sospettato di provocare il cancro per inalazione	Lane minerali H351 (DLGS-2ES < 6 µm - contenuto ox >18%) Cancerogeno di categoria 2 - Sospettato di provocare il cancro per inalazione
	Misure d'intervento	Manipolazione con cautele	Manipolazione con cautele

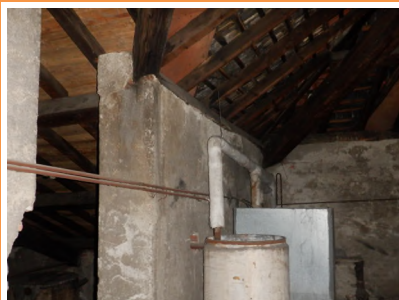
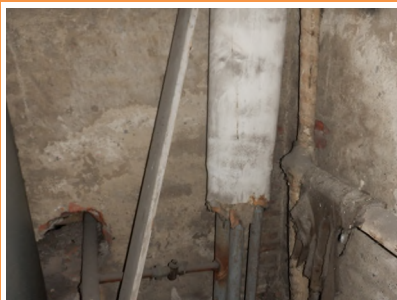
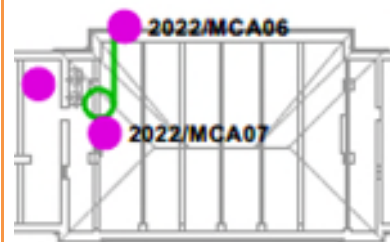
Tabella 3.7

Area: **SOTTOTETTO**

Installazione: **TUBAZIONI**

FAV: **COIBENTE**

Aggiornamento della valutazione del rischio		Data monitoraggio	Data precedente monitoraggio
		22/04/2024	20/04/2023
<i>Definizione secondo DM 6/9/1994</i>	Esito valutazione	---	---
	Misure d'intervento	---	---
<i>Indice VERSAR</i>	Esito valutazione	---	---
	Misure d'intervento	---	---
<i>Indice di Degrado</i>	Esito valutazione	---	---
	Misure d'intervento	---	---
<i>Definizione secondo linee guida 25/3/2015 e 12/11/2016</i>	Esito valutazione	Lane minerali H351 (DLGS-2ES < 6 µm - contenuto ox >18%) Cancerogeno di categoria 2 - Sospettato di provocare il cancro per inalazione	Lane minerali H351 (DLGS-2ES < 6 µm - contenuto ox >18%) Cancerogeno di categoria 2 - Sospettato di provocare il cancro per inalazione
	Misure d'intervento	Manipolazione con cautele	Manipolazione con cautele

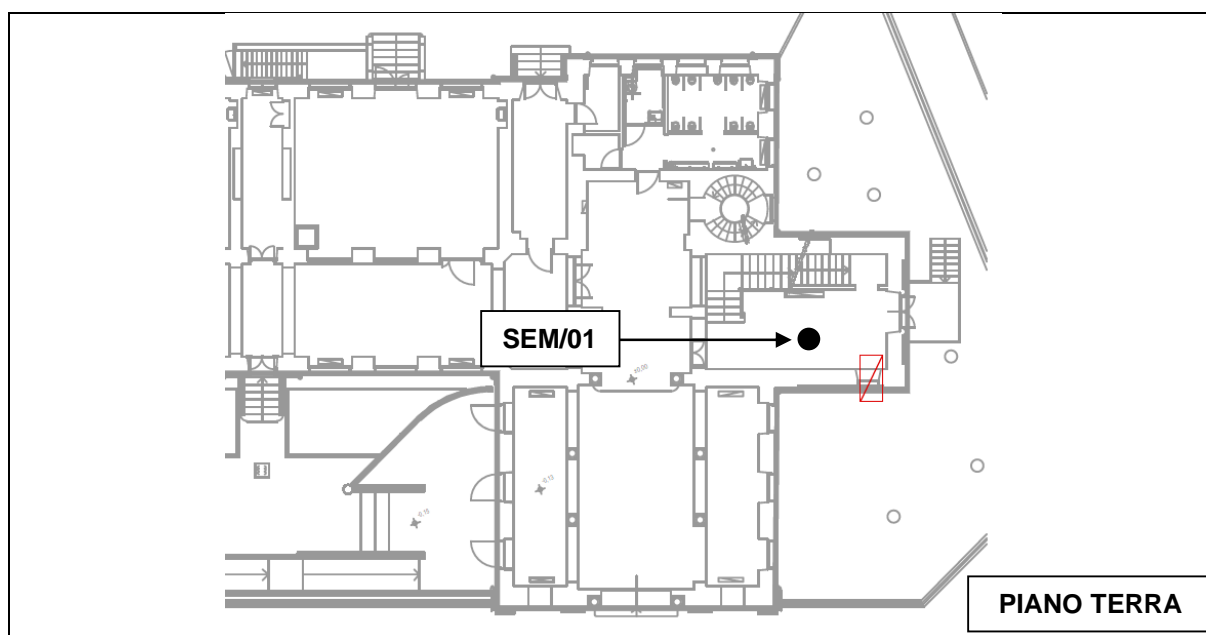
Figura 4.1 – Ubicazione dei punti di prelievo di fibre aerodisperse

Id.	Tecnica analisi	Posizione	Esiti in fibre/litro				Indici di inquinamento, Valori limite o linee guida		
			Totali (MOCF)	Asbestosimili (MOCF)	Amianto (SEM)	FAV	Amianto DM 6/9/94 (*)	Amianto Linee guida WHO (**)	U.S. ATSDR MRL (***)
SEM/01	SEM	Piano terra – Vano scale lato infanzia	---	---	< 1,0	---	20 ff/l (MOCF) 2 ff/l (SEM)	0,5 ff/l (MOCF) 1 ff/l (SEM)	10 ff/l

La verifica degli aerodispersi non ha rilevato, nei campioni analizzati, la presenza di fibre di amianto.

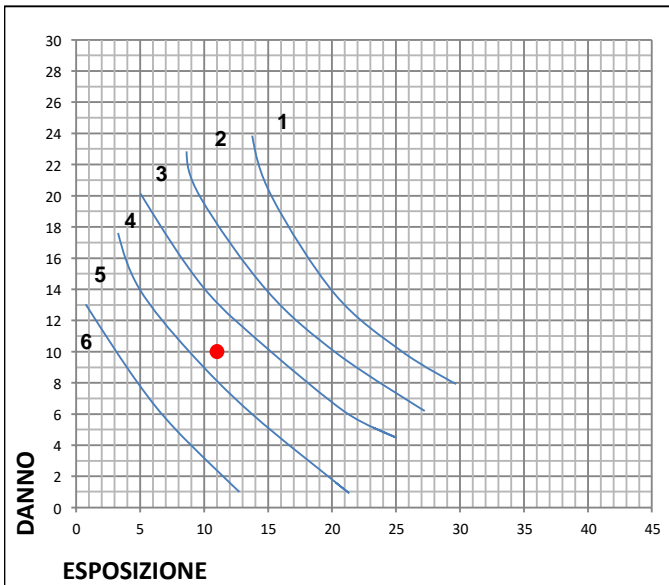
Edificio: via Luigi Galvani, 7-9
Ubicazione: piano terra - vano scale lato infanzia

Installazione: infissi	1
Tipologia: stucco

DANNO		
TIPOLOGIA DI DANNO	CLASSI	PUNTEGGIO
<i>Fisico</i>	Alto (5) Moderato (4) Basso (2) Nullo (0)	2
<i>Acqua</i>	Presente (3) Assente (0)	0
<i>Vicinanza a oggetti soggetti a manutenzione</i>	< 0,3 m (3) 0,3÷1,5 m (2) > 1,5 m (0)	2
<i>Tipologia di materiali</i>	Tubazioni (0) Caldaie/serbatoi (1) Sistemi vent. (3) Soffitto e pareti (4) Altro (0-4)	0
<i>Potenzialità di contatto</i>	Per distanze < 3 m Elevata (8) Media (5) Bassa (2) Per distanze > 3 m Elevata (5) Media (3) Bassa (0)	5 0
<i>Contenuto di asbesto</i>	1÷30% (1) 30÷50% (3) >50% (5)	1
TOTALE DANNO		10

ESPOSIZIONE		
TIPOLOGIA DI DANNO	CLASSI	PUNTEGGIO
<i>Friabilità</i>	Alta (6) Moderata (3) Bassa (1) Nessuna (0)	1
<i>Area</i>	< 1 mq (0) 1÷10 mq (1) 10÷100 mq (2) >100 mq (3)	0
<i>Struttura dei muri</i>	Grezza (4) Rugosa (3) Fine (2) Liscia (1)	1
<i>Ventilazione</i>	Presenti (1) Assenti (0) In aspirazione (4) In uscita (2)	0
<i>Movimento d'aria</i>	Elevata (5) Media (2) Bassa (0)	0
<i>Attività</i>	Elevata (5) Media (2) Bassa (0)	2
<i>Pavimentazione</i>	Moquettes (4) Piastrille (2) Calcestruzzo (1) Altro (1 - 4)	2
<i>Barriere</i>	Controsoffitto (1) Incapsulamento (2) Grate (3) Nessuno (4) Altro (0÷4)	3
<i>Popolazione</i>	< 10 (1) 10÷200 (2) 200÷500 (3) 500÷1000 (4) > 1000 (5)	2
TOTALE ESPOSIZIONE		11

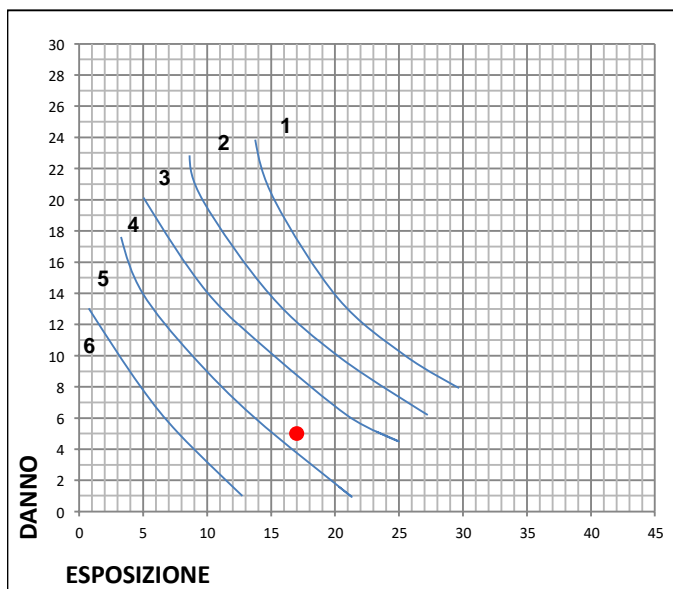
Edificio: via Luigi Galvani, 7-9
Ubicazione: tetto piano - refettorio

Installazione: comignoli	2
Tipologia: fibrocemento

DANNO		
TIPOLOGIA DI DANNO	CLASSI	PUNTEGGIO
<i>Fisico</i>	Alto (5) Moderato (4) Basso (2) Nullo (0)	2
<i>Acqua</i>	Presente (3) Assente (0)	0
<i>Vicinanza a oggetti soggetti a manutenzione</i>	< 0,3 m (3) 0,3÷1,5 m (2) > 1,5 m (0)	0
<i>Tipologia di materiali</i>	Tubazioni (0) Caldaie/serbatoi (1) Sistemi vent. (3) Soffitto e pareti (4) Altro (0-4)	0
<i>Potenzialità di contatto</i>	Per distanze < 3 m Elevata (8) Media (5) Bassa (2)	2
	Per distanze > 3 m Elevata (5) Media (3) Bassa (0)	0
<i>Contenuto di asbesto</i>	1÷30% (1) 30÷50% (3) >50% (5)	1
TOTALE DANNO		5

ESPOSIZIONE		
TIPOLOGIA DI DANNO	CLASSI	PUNTEGGIO
<i>Friabilità</i>	Alta (6) Moderata (3) Bassa (1) Nessuna (0)	1
<i>Area</i>	< 1 mq (0) 1÷10 mq (1) 10÷100 mq (2) >100 mq (3)	1
<i>Struttura dei muri</i>	Grezza (4) Rugosa (3) Fine (2) Liscia (1)	1
<i>Ventilazione</i>	Presenti (1) Assenti (0) In aspirazione (4) In uscita (2)	0
<i>Movimento d'aria</i>	Elevata (5) Media (2) Bassa (0)	5
<i>Attività</i>	Elevata (5) Media (2) Bassa (0)	2
<i>Pavimentazione</i>	Moquettes (4) Piastrille (2) Calcestruzzo (1) Altro (1 - 4)	2
<i>Barriere</i>	Controsoffitto (1) Incapsulamento (2) Grate (3) Nessuno (4) Altro (0÷4)	4
<i>Popolazione</i>	< 10 (1) 10÷200 (2) 200÷500 (3) 500÷1000 (4) > 1000 (5)	1
TOTALE ESPOSIZIONE		17

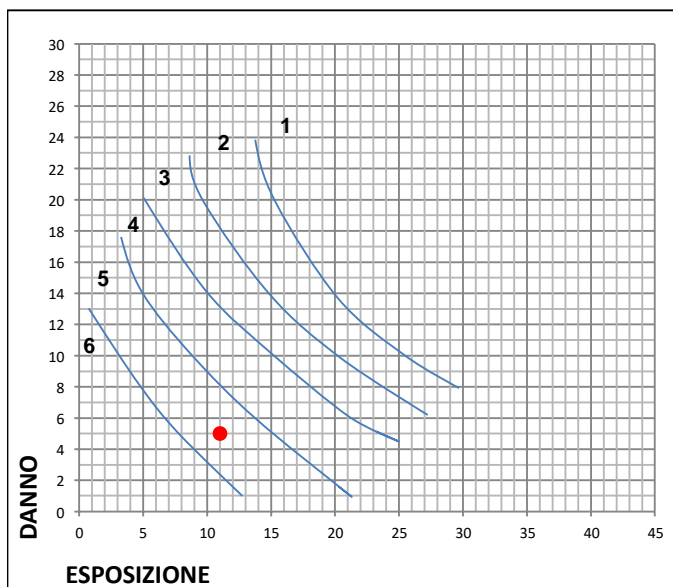
Edificio: via Luigi Galvani, 7-9
Ubicazione: sottotetto

Installazione: canale	3
Tipologia: fibrocemento

DANNO		
TIPOLOGIA DI DANNO	CLASSI	PUNTEGGIO
<i>Fisico</i>	Alto (5) Moderato (4) Basso (2) Nullo (0)	2
<i>Acqua</i>	Presente (3) Assente (0)	0
<i>Vicinanza a oggetti soggetti a manutenzione</i>	< 0,3 m (3) 0,3÷1,5 m (2) > 1,5 m (0)	0
<i>Tipologia di materiali</i>	Tubazioni (0) Caldaie/serbatoi (1) Sistemi vent. (3) Soffitto e pareti (4) Altro (0-4)	0
<i>Potenzialità di contatto</i>	Per distanze < 3 m Elevata (8) Media (5) Bassa (2) Per distanze > 3 m Elevata (5) Media (3) Bassa (0)	2 0
<i>Contenuto di asbesto</i>	1÷30% (1) 30÷50% (3) >50% (5)	1
TOTALE DANNO		5

ESPOSIZIONE		
TIPOLOGIA DI DANNO	CLASSI	PUNTEGGIO
<i>Friabilità</i>	Alta (6) Moderata (3) Bassa (1) Nessuna (0)	1
<i>Area</i>	< 1 mq (0) 1÷10 mq (1) 10÷100 mq (2) >100 mq (3)	0
<i>Struttura dei muri</i>	Grezza (4) Rugosa (3) Fine (2) Liscia (1)	1
<i>Ventilazione</i>	Presenti (1) Assenti (0) In aspirazione (4) In uscita (2)	0
<i>Movimento d'aria</i>	Elevata (5) Media (2) Bassa (0)	0
<i>Attività</i>	Elevata (5) Media (2) Bassa (0)	2
<i>Pavimentazione</i>	Moquettes (4) Piastrille (2) Calcestruzzo (1) Altro (1 - 4)	2
<i>Barriere</i>	Controsoffitto (1) Incapsulamento (2) Grate (3) Nessuno (4) Altro (0÷4)	4
<i>Popolazione</i>	< 10 (1) 10÷200 (2) 200÷500 (3) 500÷1000 (4) > 1000 (5)	1
TOTALE ESPOSIZIONE		11
