Servizio di censimento e monitoraggio di manufatti contenenti amianto e fibre artificiali vetrose negli immobili del Comune di Milano e servizi accessori  
App. n. 80/2019

**ATTUAZIONE DEL PROGRAMMA DI CONTROLLO DEI MATERIALI DI AMIANTO IN SEDE AI SENSI DEL DM 6 SETTEMBRE 1994**

## INFORMATIVA SULLA PRESENZA DI AMIANTO NEGLI EDIFICI

**VIA FELICE CASATI 6/ VIA ALESSANDRO TADINO 12,  
MILANO**

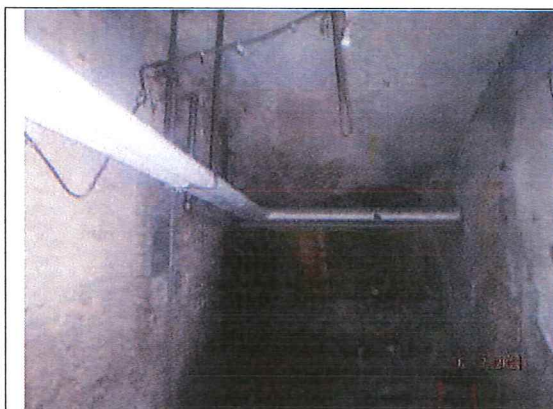
Tubazioni con rivestimento in cemento-amianto nelle cantine

Area interessata	Passività	Installazione	Manufatto	Stima Quantità	Valutazione del rischio				Interventi di legge e/o consigliati
					DM 6/9/94	VERSAR	ID	FAV	
Cantine	<b>AMIANTO</b>	Tubazioni	Crosta cementizia	70 m	<b>2c</b> Materiale danneggiato	<b>VERSAR 3</b>	---	---	Controllo periodico ANNUALE  Rimozione alla prima occasione di riqualificazione delle aree interessate
Piani da rialzato a secondo scuola primaria – Aule e corridoi	<b>AMIANTO</b>	Pavimentazioni	Collante	4.500 mq	<b>2a</b> Materiale integro non suscettibile di danneggiamento	<b>VERSAR 5</b>	---	---	Controllo periodico ANNUALE
Piani da rialzato a secondo – Tutti i locali eccetto abitazione custode	<b>AMIANTO</b>	Plafoni/Solai	Applicazioni floccate	6.000 mq	<b>2b</b> Materiale integro suscettibile di danneggiamento	<b>VERSAR 2</b>	---	---	Controllo periodico SEMESTRALE  Rimozione quanto prima possibile
Sottotetti	<b>AMIANTO</b>	Tubazioni	Crosta cementizia	100 m	<b>2c</b> Materiale danneggiato	<b>VERSAR 2</b>	---	---	Controllo periodico ANNUALE  Rimozione quanto prima possibile
