Servizio di censimento e monitoraggio di manufatti contenenti amianto e fibre artificiali vetrose negli immobili del Comune di Milano e servizi accessori  
App. n. 80/2019

ATTUAZIONE DEL PROGRAMMA DI  
CONTROLLO DEI MATERIALI DI AMIANTO IN  
SEDE AI SENSI DEL DM 6 SETTEMBRE 1994

### SULLA PRESENZA DI AMIANTO NEGLI EDIFICI

VIA GUSTAVO FARA, 32 – MILANO  
SCUOLA SECONDARIA DI I GRADO  
n. prog. 812

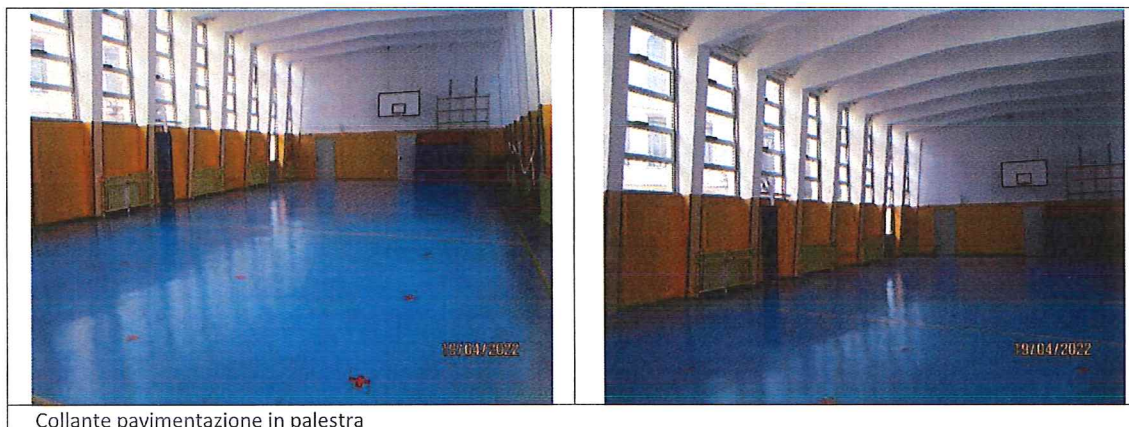
Area interessata	Passività	Installazione	Manufatto	Stima Quantità	Valutazione del rischio				Interventi di legge e/o consigliati
					DM 6/9/94	VERSAR	ID	FAV	
Piano terra – Palestra	<b>AMIANTO</b>	Pavimentazioni	Collante	215 mq	2a – Materiale integro non suscettibile di danneggiamento	VERSAR 5	---	---	Controllo periodico ANNUALE

Collante pavimentazione in palestra
