Servizio di censimento e monitoraggio di manufatti  
contenenti amianto e fibre artificiali vetrose negli  
immobili del Comune di Milano e servizi accessori  
App. n. 80/2019

## RELAZIONE DI MONITORAGGIO PERIODICO DEI MATERIALI CONTENENTI AMIANTO E/O DI FIBRE ARTIFICIALI VETROSE

VIA FELICE CASATI 6/ VIA ALESSANDRO TADINO 12,  
MILANO

SCUOLA PRIMARIA – n. prog. 507 (civ. Casati 6)  
NIDO D'INFANZIA – n. prog. 1831 (civ. Tadino 12)

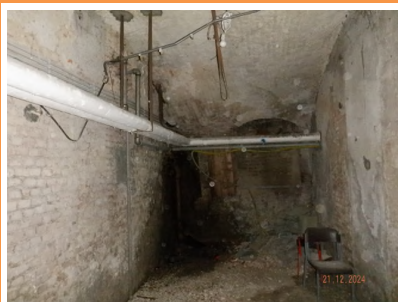
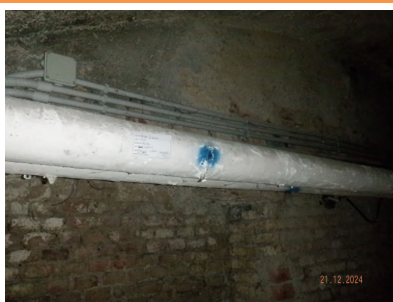
Tabella 3.1

Area: **CANTINE**Installazione: **TUBAZIONI**MCA: **RIVESTIMENTO CEMENTIZIO**

| Aggiornamento della valutazione del rischio | | Data monitoraggio | Data precedente monitoraggio |
|---|---|---|---|
| Definizione secondo DM 6/9/1994 | Esito valutazione | 2c - Materiale danneggiato | 2c - Materiale danneggiato |
| Indice VERSAR | Esito valutazione | 3 | 3 |

| Area interessata | Passività | Manufatto | Interventi di legge e/o consigliati |
|---|---|---|---|
| Cantine | AMIANTO | Crosta cementizia tubazioni | Controllo periodico ANNUALE<br>Rimozione alla prima occasione di riqualificazione delle aree interessate |

| Aggiornamento della valutazione del rischio | | Data monitoraggio | Data precedente monitoraggio |
|---|---|---|---|
| | Misure d'intervento | Rimozione | Rimozione |
| | Misure d'intervento | Rimozione programmata | Rimozione programmata |

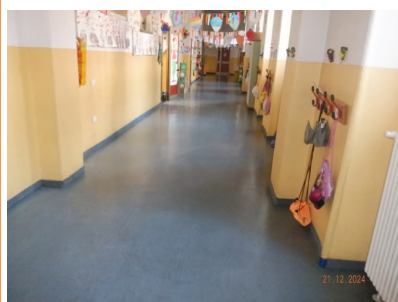
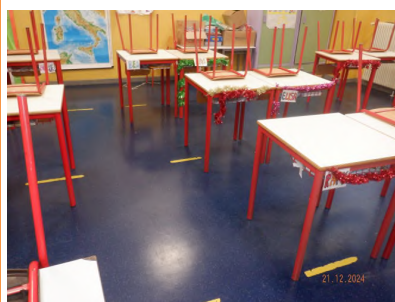
Tabella 3.2

Area: **PIANI DA RIALZATO A SECONDO SCUOLA PRIMARIA – AULE E CORRIDOI**Installazione: **PAVIMENTAZIONI**MCA: **COLLANTE**

| <b>Aggiornamento della valutazione del rischio</b> | | <b>Data monitoraggio</b> | <b>Data precedente monitoraggio</b> |
|---|---|---|---|
| <i>Definizione secondo DM 6/9/1994</i> | Esito valutazione | <b>2a – Materiale integro non suscettibile di danneggiamento</b> | <b>2a – Materiale integro non suscettibile di danneggiamento</b> |
| <i>Indice VERSAR</i> | Esito valutazione | <b>5</b> | <b>5</b> |

| <b>Aggiornamento della valutazione del rischio</b> | | <b>Data monitoraggio</b> | <b>Data precedente monitoraggio</b> |
|---|---|---|---|
| | Misure d'intervento | <b>Controllo periodico</b> | <b>Controllo periodico</b> |
| | Misure d'intervento | <b>Monitoraggio periodico</b> | <b>Monitoraggio periodico</b> |

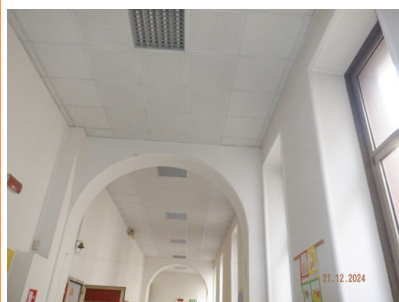
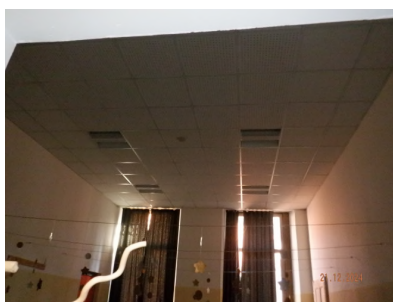
Tabella 3.3

Area: **PIANI DA RIALZATO A SECONDO – TUTTI I LOCALI ECCETTO ABITAZIONE CUSTODE**Installazione: **PARETI / PLAFONI**MCA: **INTONACO**

| Aggiornamento della valutazione<br>del rischio | | Data monitoraggio | Data precedente monitoraggio |
|---|---|---|---|
| Definizione secondo<br>DM 6/9/1994 | Esito valutazione | 2b – Materiale integro suscettibile di danneggiamento | 2b – Materiale integro suscettibile di danneggiamento |
| Indice VERSAR | Esito valutazione | 2 | 2 |

| Aggiornamento della valutazione<br>del rischio | | Data monitoraggio | Data precedente monitoraggio |
|---|---|---|---|
| | Misure d'intervento | Controllo periodico | Controllo periodico |
| | Misure d'intervento | Rimozione quanto prima possibile | Rimozione quanto prima possibile |

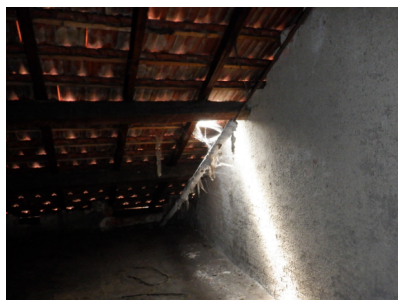
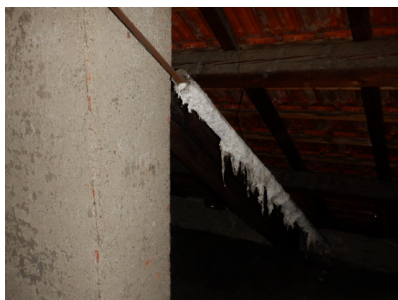
Tabella 3.4

Area: **SOTTOTETTI**Installazione: **TUBAZIONI**MCA: **RIVESTIMENTO CEMENTIZIO**

| Aggiornamento della valutazione<br>del rischio | | Data monitoraggio | Data precedente monitoraggio |
|---|---|---|---|
| Definizione secondo<br>DM 6/9/1994 | Esito valutazione | 2c - Materiale danneggiato | 2c - Materiale danneggiato |
| Indice VERSAR | Esito valutazione | 2 | 2 |

Si considerano immutate, considerando il mancato accesso ai locali, le situazioni di ammaloramento che riguardano le tubazioni nel sottotetto, soprattutto nell'ala lungo via Tadino, con materiale caduto sul piano di calpestio sottostante. Si consiglia la rimozione dei suddetti materiali in tempi brevi.

| Aggiornamento della valutazione<br>del rischio | | Data monitoraggio | Data precedente monitoraggio |
|---|---|---|---|
| | Misure d'intervento | Rimozione | Rimozione |
| | Misure d'intervento | Rimozione quanto prima possibile | Rimozione quanto prima possibile |

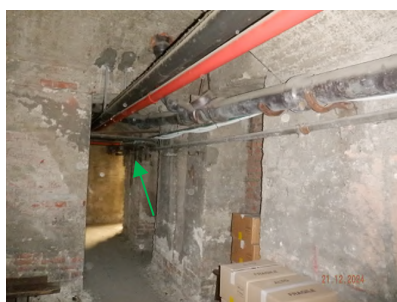
Tabella 3.5

Area: **CORRIDOIO CANTINE LATO VIA TADINO**Installazione: **TUBAZIONI**FAV: **COIBENTE**

| Aggiornamento della valutazione<br>del rischio | | Data monitoraggio | Data precedente monitoraggio |
|---|---|---|---|
| Definizione secondo<br>linee guida 25/3/2015<br>e 12/11/2016 | Esito valutazione | Lane minerali H351<br>(DLGS-2ES < 6 µm - contenuto ox<br>>18%)<br>Cancerogeno di categoria 2 -<br>Sospettato di provocare il cancro per<br>inalazione | Lane minerali H351<br>(DLGS-2ES < 6 µm - contenuto ox >18%)<br>Cancerogeno di categoria 2 - Sospettato<br>di provocare il cancro per inalazione |

| Aggiornamento della valutazione<br>del rischio | | Data monitoraggio | Data precedente monitoraggio |
|---|---|---|---|
| | Misure d'intervento | Manipolazione con cautele | Manipolazione con cautele |

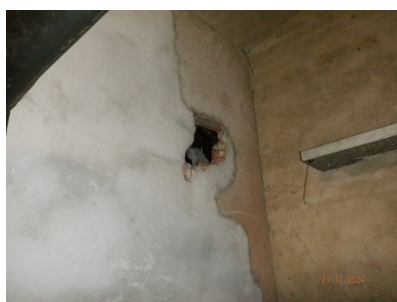
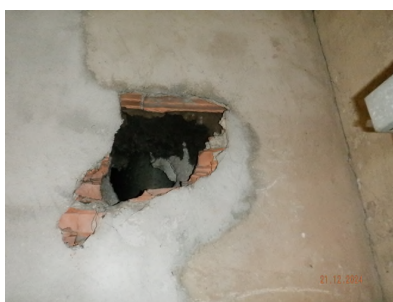
Tabella 3.6

Area: **PIANI DA INTERRATO A COPERTURA – CAVEDIO CANNA FUMARIA**Installazione: **TUBAZIONI**FAV: **COIBENTE**

| Aggiornamento della valutazione<br>del rischio | | Data monitoraggio | Data precedente monitoraggio |
|---|---|---|---|
| Definizione secondo<br>linee guida 25/3/2015<br>e 12/11/2016 | Esito valutazione | Lane minerali H351<br>(DLGS-2ES < 6 µm - contenuto ox<br>>18%)<br>Cancerogeno di categoria 2 -<br>Sospettato di provocare il cancro per<br>inalazione | Lane minerali H351<br>(DLGS-2ES < 6 µm - contenuto ox >18%)<br>Cancerogeno di categoria 2 - Sospettato<br>di provocare il cancro per inalazione |

| Aggiornamento della valutazione<br>del rischio | | Data monitoraggio | Data precedente monitoraggio |
|---|---|---|---|
| | Misure d'intervento | Manipolazione con cautele | Manipolazione con cautele |

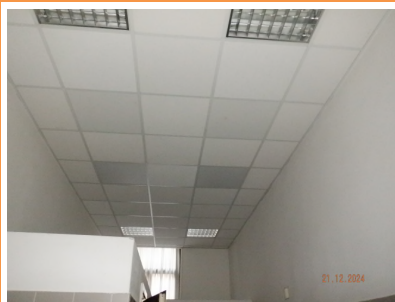
Tabella 3.7

Area: **PIANI DA RIALZATO A SECONDO - BAGNI**Installazione: **CONTROSOFFITTI**FAV: **PANNELLI**

| Aggiornamento della valutazione<br>del rischio | | Data monitoraggio | Data precedente monitoraggio |
|---|---|---|---|
| Definizione secondo<br>linee guida 25/3/2015<br>e 12/11/2016 | Esito valutazione | Lane minerali H351<br>(DLGS-2ES < 6 µm - contenuto ox<br>>18%)<br>Cancerogeno di categoria 2 -<br>Sospettato di provocare il cancro per<br>inalazione | Lane minerali H351<br>(DLGS-2ES < 6 µm - contenuto ox >18%)<br>Cancerogeno di categoria 2 - Sospettato<br>di provocare il cancro per inalazione |

| Aggiornamento della valutazione<br>del rischio | | Data monitoraggio | Data precedente monitoraggio |
|---|---|---|---|
| | Misure d'intervento | Manipolazione con cautele | Manipolazione con cautele |
